OGGETTO	MANUTENZIONE DELLE STRUTTURE IN LEGNO – PADIGLIONI: A; C; F6; L1; L2
	Mercafir S.c.p.A. Mercato Ortofrutticolo di Firenze in Piazza Artom, 12 50127 Firenze (FI)
TIPO ELABORATO	RELAZIONE TECNICA
PROPRIETÀ	MERCAFIR S.c.p.A.
COMMITTENTE

MERCAFIR S.c.p.A. Piazza Artom, 12 - 50127 Firenze (FI)
NOME ELABORATO	1731.RT.ST00.001.001
PROGETTO	1731 – MERCAFIR S.c.p.a.
DATA	06-09-2022
A CURA DI	GA
VERIFICATO DA	CL
APPROVATO DA	SM

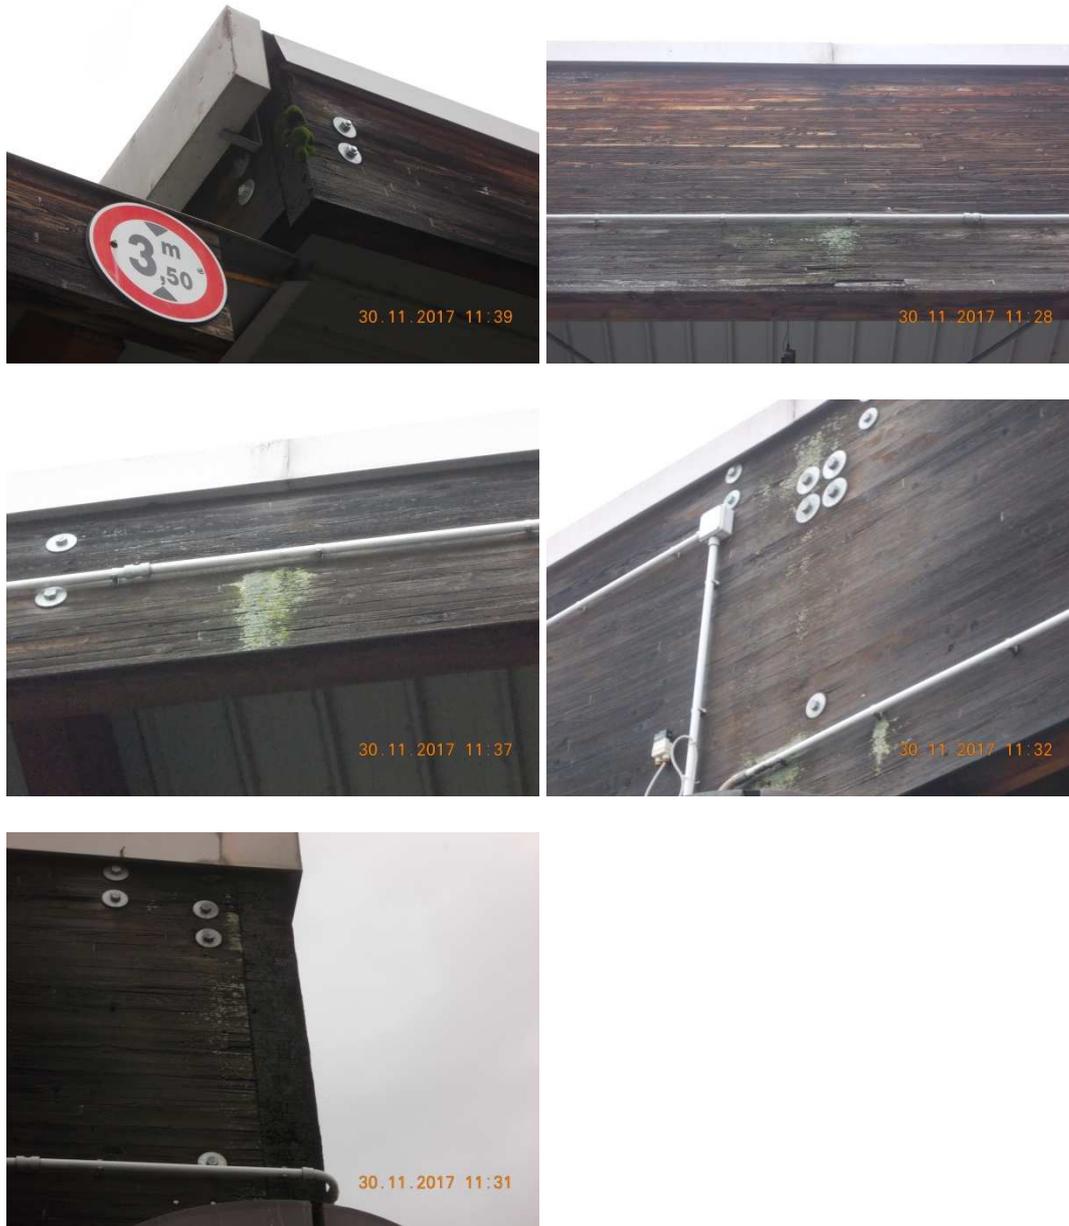
FOTO TRAVE PERIMETRALE PADIGLIONE F6

Durante le attività di sopralluogo del giorno 24/03/2022 sono state rilevate, per il padiglione F6, 5 zone interessate dall'attacco di funghi e/o insetti.

Trattamento localizzato per l'eliminazione di funghi ed insetti mediante l'applicazione abbondante di fungicida/insetticida e successiva carteggiatura profonda per l'asportazione completa degli organismi ed eventuale rimozione di piccole parti di legno marcio.

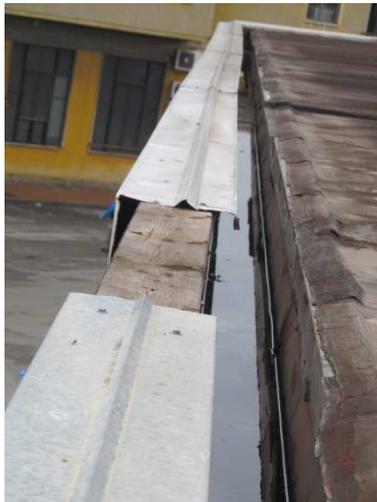
Durante le attività di sopralluogo del giorno 24/03/2022 sono state rilevate, per il padiglione F6, 1 trave priva di scossalina metallica in testa, mentre per il padiglione L1 sono state individuate 48 sporgenze di travi principali trasversali prive di scossaline.

FOTO TRAVE PERIMETRALE PADIGLIONE F6 – SOSSALINA MANCANTE

Fornitura e posa in opera di scossaline metalliche in acciaio zincato da 8/10 compresi gli oneri per le chiodature, il taglio a misura, gli sfridi, il tiro e calo dei materiali.

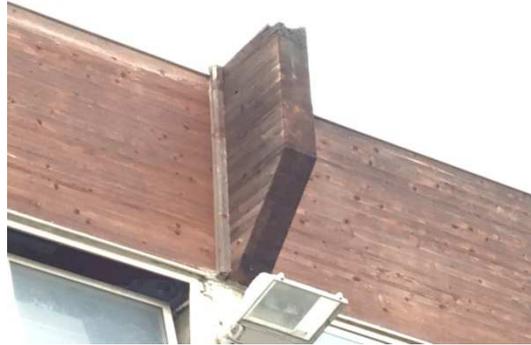
FOTO TRAVE PERIMETRALE PADIGLIONE L1 – SPORGENZE TRAVI PRINCIPALI TRASVERSALI

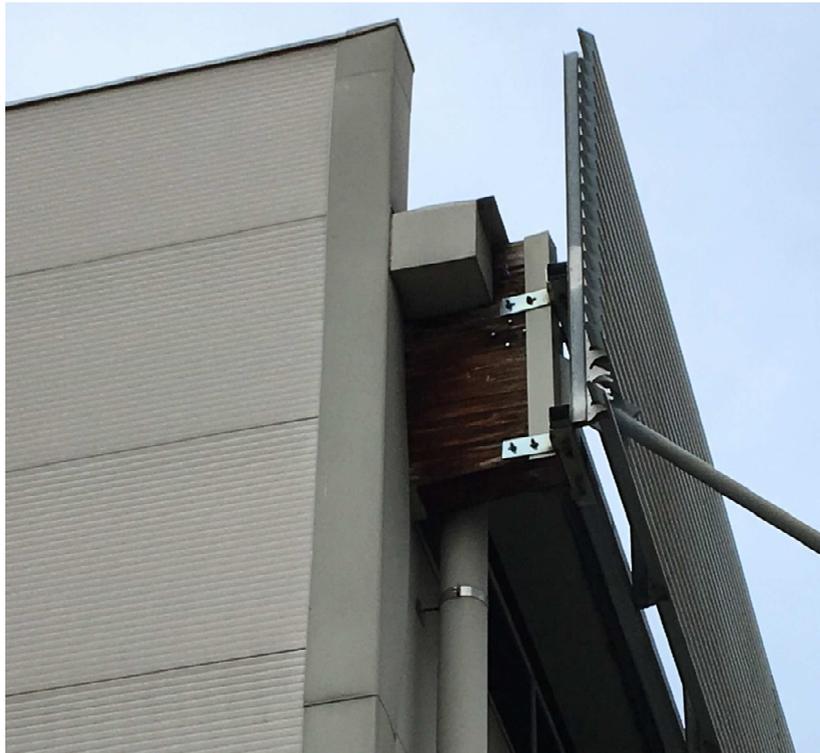
FOTO SPORGENZA TRAVE PADIGLIONE L2

La verifica dovrà accertare lo stato di conservazione del legno nonché appurare la funzionalità del collegamento della struttura della tettoia metallica.

Se si dovessero riscontrare alcune inefficienze, bisognerà prevedere un intervento di riparazione in accordo con la Direzione dei Lavori.

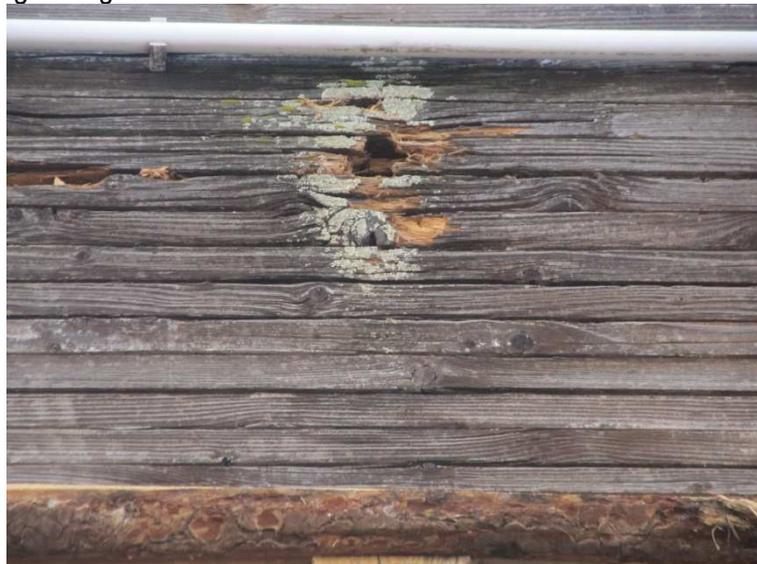
Durante il sopralluogo del 24/03/2022 sono state rilevate alcune travi con la presenza di alcune parti di legno incoerenti caratterizzate dalla presenza di fessure non trascurabili come ad esempio quella riportata nell'immagine seguente.

FESSURA TRAVE LEGNO PADIGLIONE F6

Laddove presenti queste tipologie di fessure bisognerà prevedere un intervento di sostituzione delle singole parti di legno per un'estensione necessaria e in accordo con il Direttore dei Lavori.

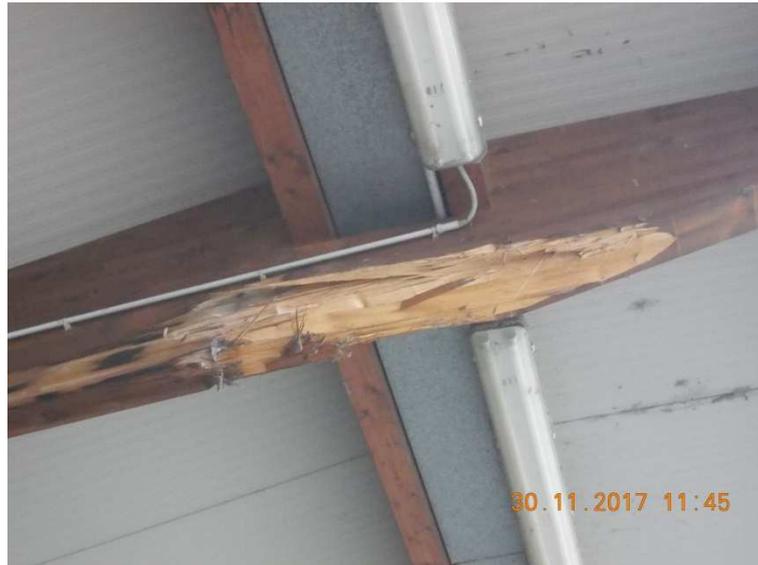
Durante il sopralluogo del 24/03/2022 è stata rinvenuta una trave appartenente alla pensilina del padiglione C danneggiata molto probabilmente dall'urto di qualche mezzo.

TRAVE DANNEGGIATA PADIGLIONE C

Pertanto si prevede la riparazione attraverso l'installazione di una protesi incollata ed chiodata alla parte esistente

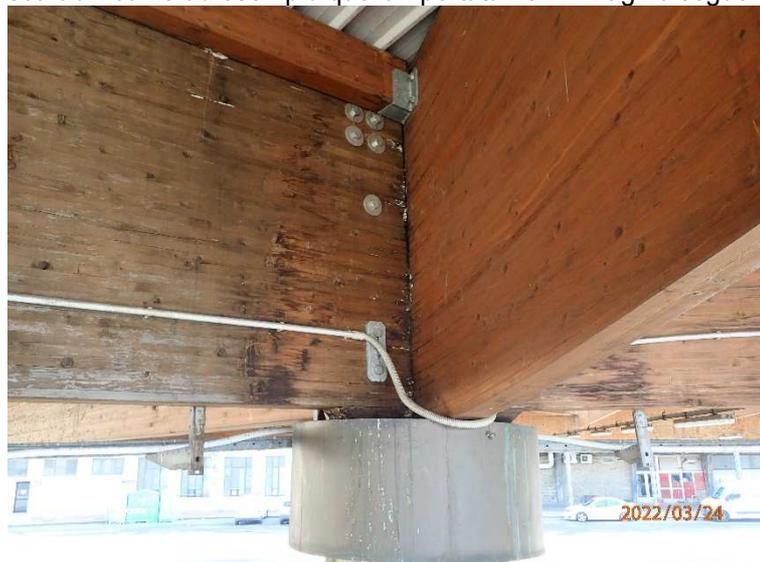
Durante il sopralluogo del 24/03/2022 sono state rilevate alcune travi con la presenza di alcune parti di legno ammalorate, caratterizzate dalla presenza di zone marcite a seguito di infiltrazioni dalla copertura, non trascurabili come ad esempio quella riportata nell'immagine seguente.

FESSURA TRAVE LEGNO PADIGLIONE F6

Laddove presenti queste tipologie di ammaloramento, bisognerà prevedere un intervento di sostituzione delle singole parti di legno per un'estensione necessaria e in accordo con il Direttore dei Lavori.

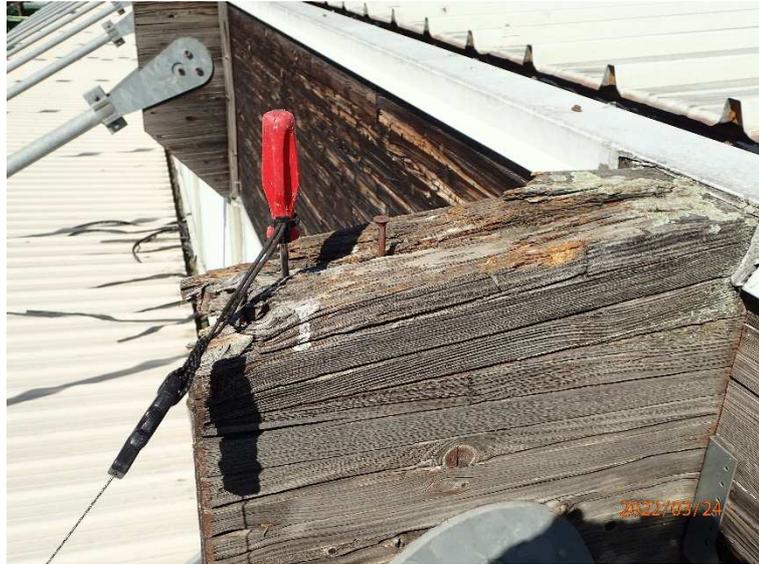
Durante il sopralluogo del 24/03/2022 sono state rilevate alcune travi con la presenza di alcune parti di legno ammalorate, caratterizzate dalla presenza di zone marcite a seguito di infiltrazioni dalla copertura, non trascurabili come ad esempio quella riportata nell'immagine seguente.

FESSURA TRAVE LEGNO PADIGLIONE L1

Laddove presenti queste tipologie di ammaloramento, bisognerà prevedere un intervento di sostituzione delle singole parti di legno per un'estensione necessaria e in accordo con il Direttore dei Lavori.
