## **INDAGINE DIAGNOSTICA SU ELEMENTI STRUTTURALI LIGNEI DI COPERTURA PRESSO ALCUNI PADIGLIONI DEL CENTRO ALIMENTARE POLIVALENTE “MERCAFIR” A FIRENZE - RELAZIONE TECNICA**

OPEN PROJECT S.r.l.  
Via E. Zago 2/2a  
40128 Bologna

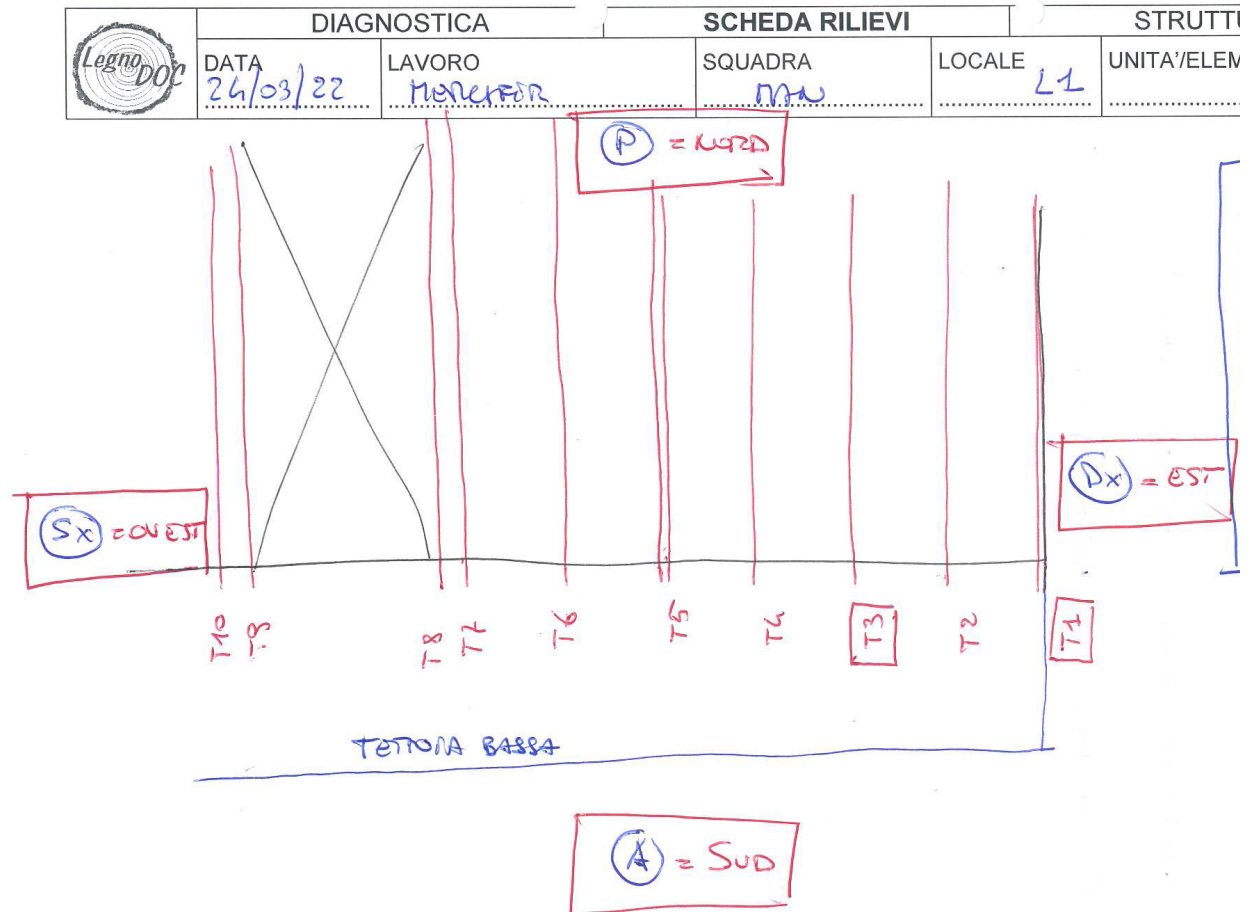
**Allegato 2.2** – Pianta schematica orditura (vista parziale) Padiglione L1

L'ispezione ha riguardato le travi T1 e T3 Padiglione L1 (vedi pianta schematica **All.2.2**) in corrispondenza della parte estrema dell'appoggio sud oltre il canale di raccolta dell'acqua e gli elementi TP1, TP2, TP3, TP4 e TS Padiglione F6 (vedi pianta schematica **All.2.3**) in corrispondenza della zona di incrocio.

Elemento	Sezione	Prove resist.	Schede	Stato di conservazione/Note
Padiglione L1				(foto 78-167)
T1	-	1-9	2	degrado estradosso/estremità max 25-50%
T3	-	10-15	3	degrado in estradosso/estremità max 50-75%
T8	-	-	1	scossalina ancora in opera; degrado laterale in estremità <50%
Padiglione F6			5-8	(foto 168-260)
TP2	22x170	16-38	5	degrado max 75-100% in prossimità dell'appoggio fino a circa 75cm dall'estremità e in estradosso fino a oltre 150 cm; rotture per schiacciamento/tranciamento causa degrado per carie in appoggio su pilastro nell'intorno della piastra di unione
TP1	16xH	39,40, 67-73	5	degrado max 50-75% (75-100%) in prossimità dell'appoggio fino a circa 40cm dall'estremità
TP3	-	41-53	7	degrado max 50-75/75-100% in prossimità dell'appoggio fino a circa 50cm dall'estremità; rotture per schiacciamento causa degrado per carie in appoggio su pilastro
TP4	-	54-66	8	degrado max 50-75% (75-100%) in prossimità dell'appoggio fino a circa 40cm dall'estremità

Elementi Padiglione 1 nel complesso presentano situazione simile a quella delle travi ispezionate ma di minore gravità apparente; sezione indicativa a filo pilastro 17x125; scossaline di protezione per lo più rimosse.

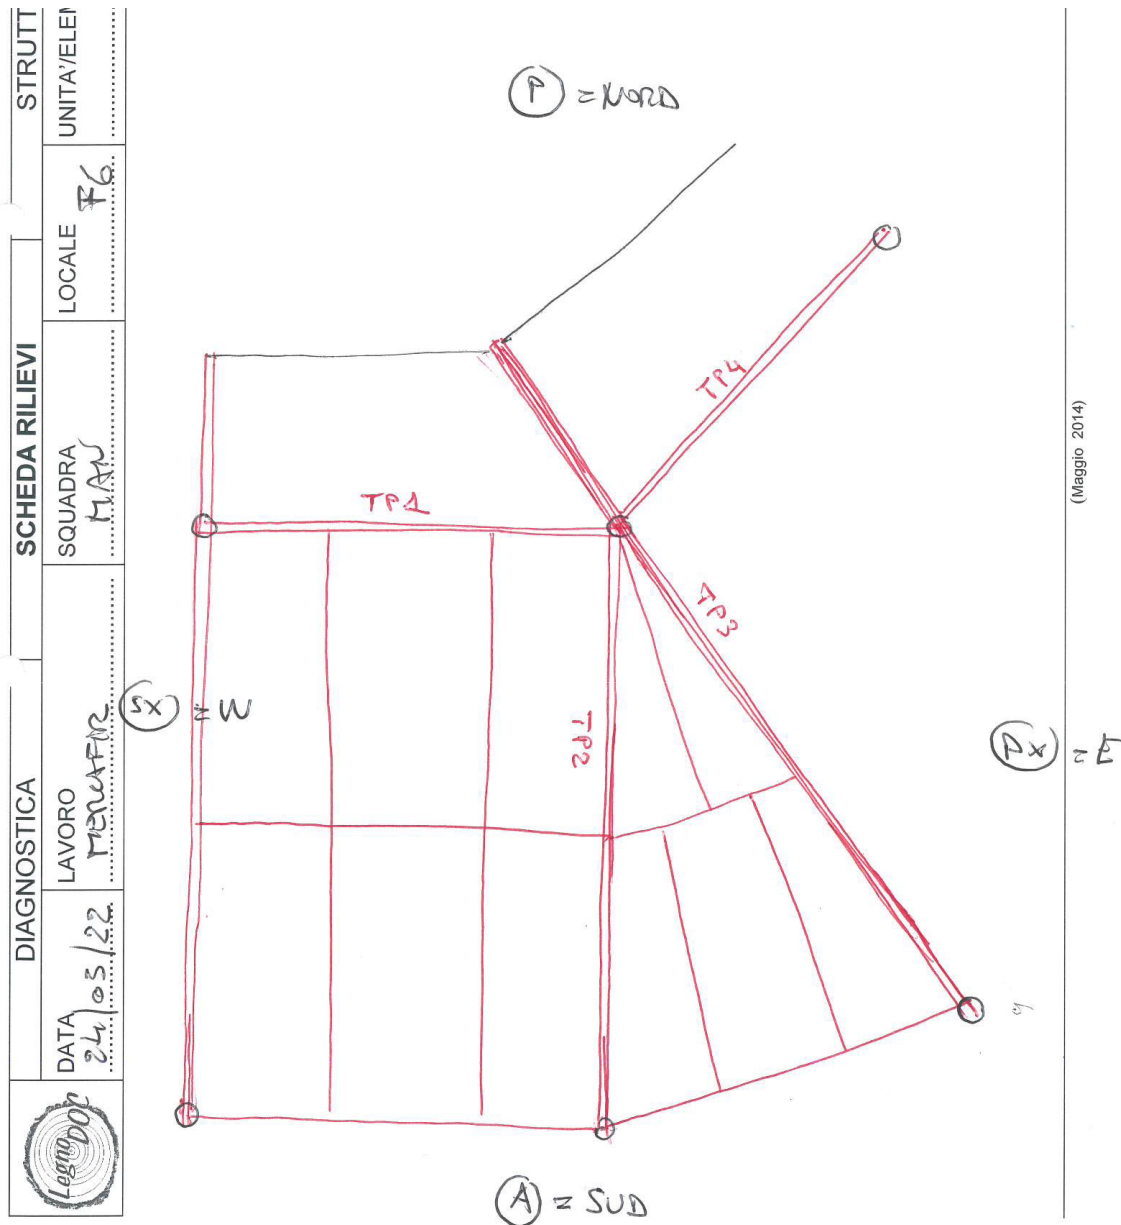
**Allegato 2.3 – Pianta schematica orditura (vista parziale) Padiglione F6**

TS	14xH	-	7	degrado presumibil. >50% (poco accessibile) con segni di schiacciamento in appoggio
