OGGETTO **MANUTENZIONE DELLE STRUTTURE IN LEGNO –
PADIGLIONI: A; C; F6; L1; L2**

Mercafir S.c.p.A.
Mercato Ortofrutticolo di Firenze in
Piazza Artom, 12
50127 Firenze (FI)

TIPO ELABORATO **RELAZIONEDI PERIZIA**

NOME ELABORATO 1731.PV.RP00.001.001

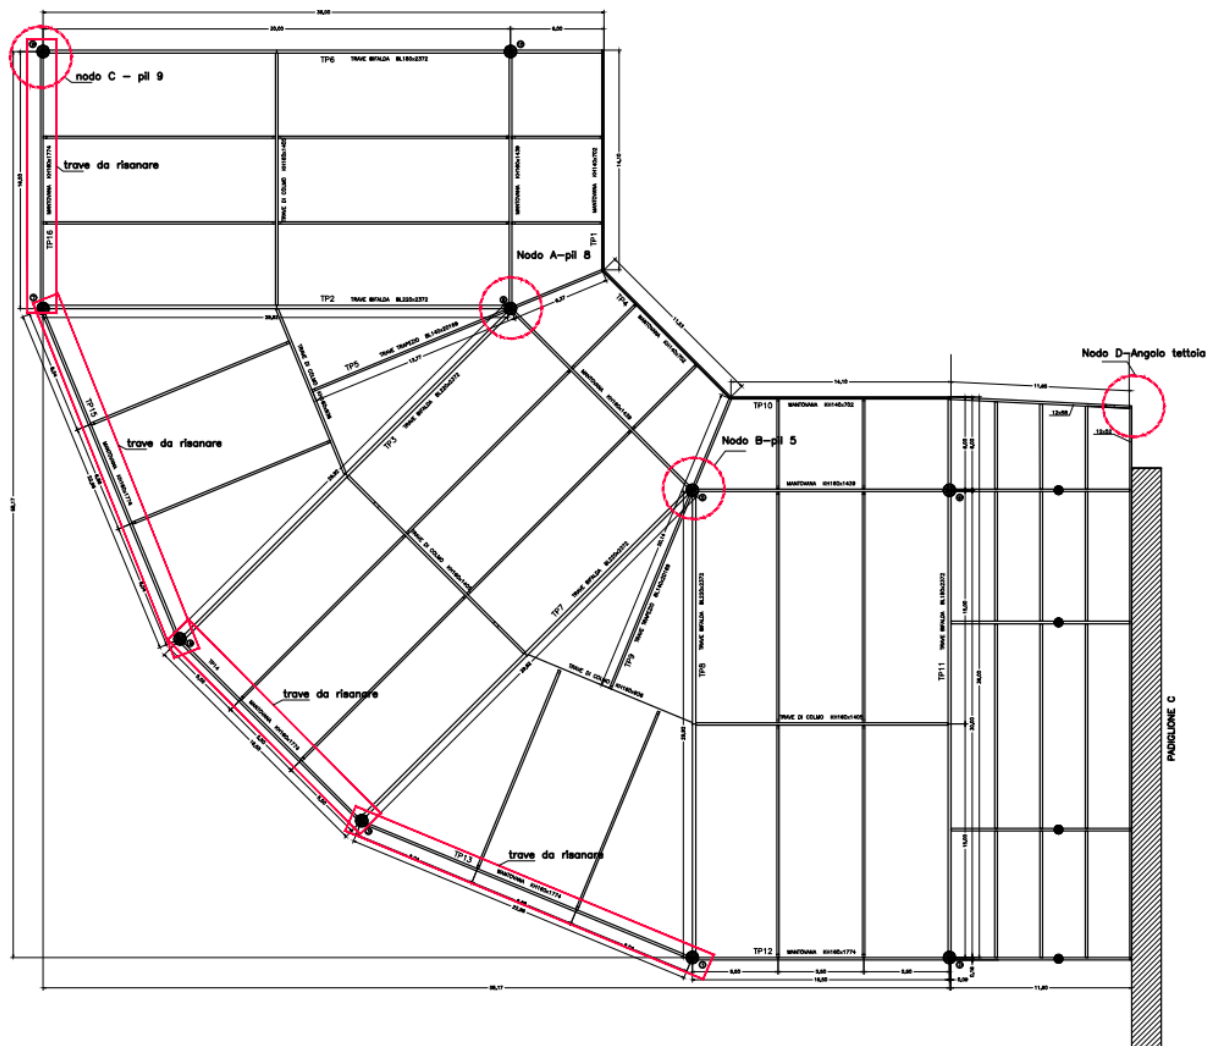
ALL. 1 – Pad. F6

Con riferimento agli interventi previsti per il lotto F6, per quelli relativi ai nodi A (pilastro 8) e B (pilastro 5) già individuati in sede di appalto, a causa dell'aumento della vulnerabilità degli appoggi in seguito alla evoluzione dello stato di degrado, è risultato necessario prevedere una diversa tipologia di rinforzo, staticamente con maggiori capacità portanti, in grado di sopperire all'ulteriore decadimento della resistenza del legno presente in sito, con elementi di acciaio esterni alla sezione delle travi e mensole di appoggio integrative sui pilastri, senza ricorrere al taglio completo delle travi inizialmente previsto, operazione che, tenuto conto del maggiore degrado e delle loro notevoli dimensioni e stato di sollecitazione, sarebbe potuta risultare in queste condizioni oltremodo rischiosa, senza contare che l'intervento avrebbe richiesto, proprio a causa delle maggiori evoluzioni del decadimento delle caratteristiche del legno, anche la rimozione parziale della copertura, prima non prevista, con inevitabili implicazioni in termini costi e di fruibilità del padiglione.

Sempre con riferimento al padiglione F6, in seguito alle operazioni di pulizia eseguite, si sono palesate delle gravi criticità in corrispondenza delle travi d'angolo incidenti sul pilastro 9, riscontrate occasione del sopralluogo, le quali presentano un avanzatissimo stato di marcescenza tale da non garantire più la stabilità dell'appoggio, in particolare per la trave TP16 16x177.4 (v. tav. E2 – nodo C/All.1), per la quale è stato previsto un rinforzo in acciaio con mensola integrativa sul pilastro, analogo a quello individuato per i nodi A e B.

Per la trave ortogonale TP6, a causa dell'inesco di marcescenza nella sezione di appoggio, per fortuna di entità meno rilevante rispetto a quella della trave TP16, è stato previsto il risanamento della testata e l'inserimento di una mensola integrativa per aumentare la superficie di contatto in corrispondenza dell'appoggio.

Sempre con riferimento al blocco F6, per le travi 16x177.4 TP16, TP15, TP14 e TP13 tra i pilastri 9-7-4-3-1 (v. tav. E2 – All.1), a causa dello slamellamento in atto nonché delle lesioni orizzontali presenti, è stato previsto un risanamento generalizzato su tutta la sua superficie, nonché rinforzi nella zona tesa inferiore

Nota: le travi TP15 e TP13 hanno luci maggiori rispetto alle altre sul contorno della tettoia. La trave TP15 presenta un distacco longitudinale con abbassamento del livello di sicurezza statica. Per tale motivo è risultato necessario puntellare l'elemento. Per tali elementi è stato ipotizzato un intervento di rinforzo permanente con pilastri intermedi che tuttavia non è stato inserito nella presente perizia. Fermo restando la necessità di eseguire il rinforzo una volta rimossi gli attuali puntelli, d'accordo con la Stazione Appaltante tale intervento non sarà inserito nella perizia e sarà gestito con altre risorse esterne al presente appalto. Tale decisione è stata presa dopo aver verificato che con gli attuali interventi provvisori è garantita la sicurezza statica delle travi della tettoia F6.

Altra situazione di pericolo è presente in corrispondenza della estremità delle travi incidenti nel nodo D d'angolo dello sbalzo adiacente al blocco C, (v. tav E2- nodo D / All1), oggetto di avanzatissima marcescenza, al limite del dissesto, per le quali è stato prevista l'asportazione delle zone marce ed un rinforzo con elementi in acciaio.

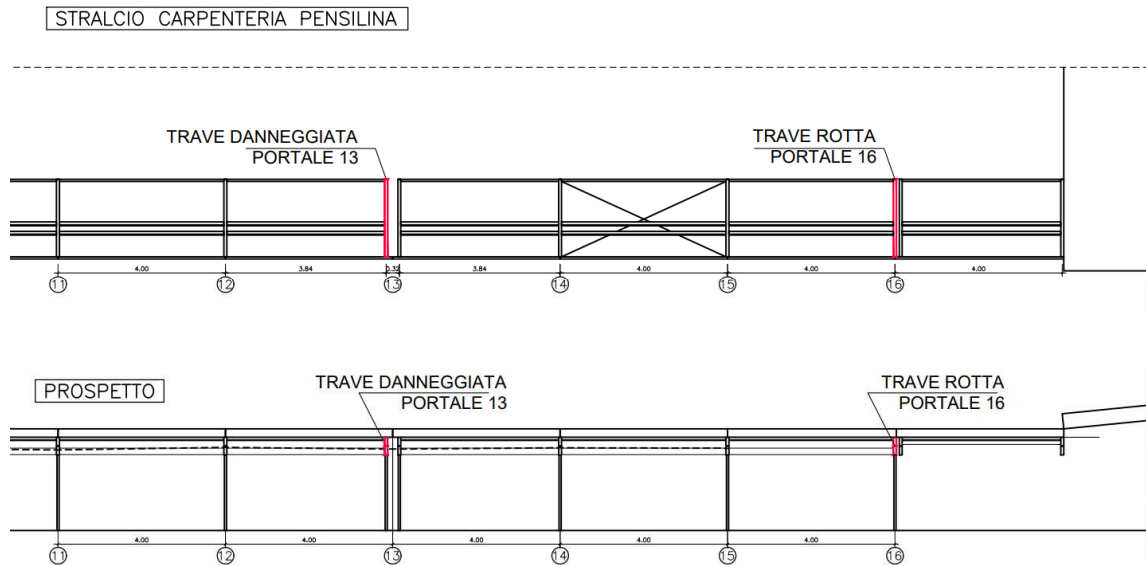
Per quanto riguarda il blocco C, sono state riscontrate situazioni di dissesto non facenti parte del progetto di appalto, evidentemente a causa di eventi successivi alla redazione del progetto di appalto.

Per la trave 16 (completamente spaccata), la quale è sollecitata in maniera più gravosa rispetto agli altri elementi della tettoia, è necessaria la completa sostituzione con un elemento in legno lamellare rinforzato con l'acciaio, a sua volta collegato alle strutture di sospensione esistenti. Per l'altra trave danneggiata in corrispondenza del sul portale 13, è necessario il risanamento con rinforzo della stessa, per ricucire la lesione longitudinale presente.

Oltre che nella relazione tecnica e di calcolo, l'intervento è dettagliatamente descritto nella tavola esecutiva E.1.1.
