OGGETTO	MANUTENZIONE DELLE STRUTTURE IN LEGNO – PADIGLIONI: A; C; F6; L1; L2
	Mercafir S.c.p.A. Mercato Ortofrutticolo di Firenze in Piazza Artom, 12 50127 Firenze (FI)
TIPO ELABORATO	RELAZIONE TECNICA
PROPRIETÀ	MERCAFIR S.c.p.A.
COMMITTENTE

MERCAFIR S.c.p.A. Piazza Artom, 12 - 50127 Firenze (FI)
NOME ELABORATO	1731.RT.ST00.001.001
PROGETTO	1731 – MERCAFIR S.c.p.a.
DATA	06-09-2022
A CURA DI	GA
VERIFICATO DA	CL
APPROVATO DA	SM

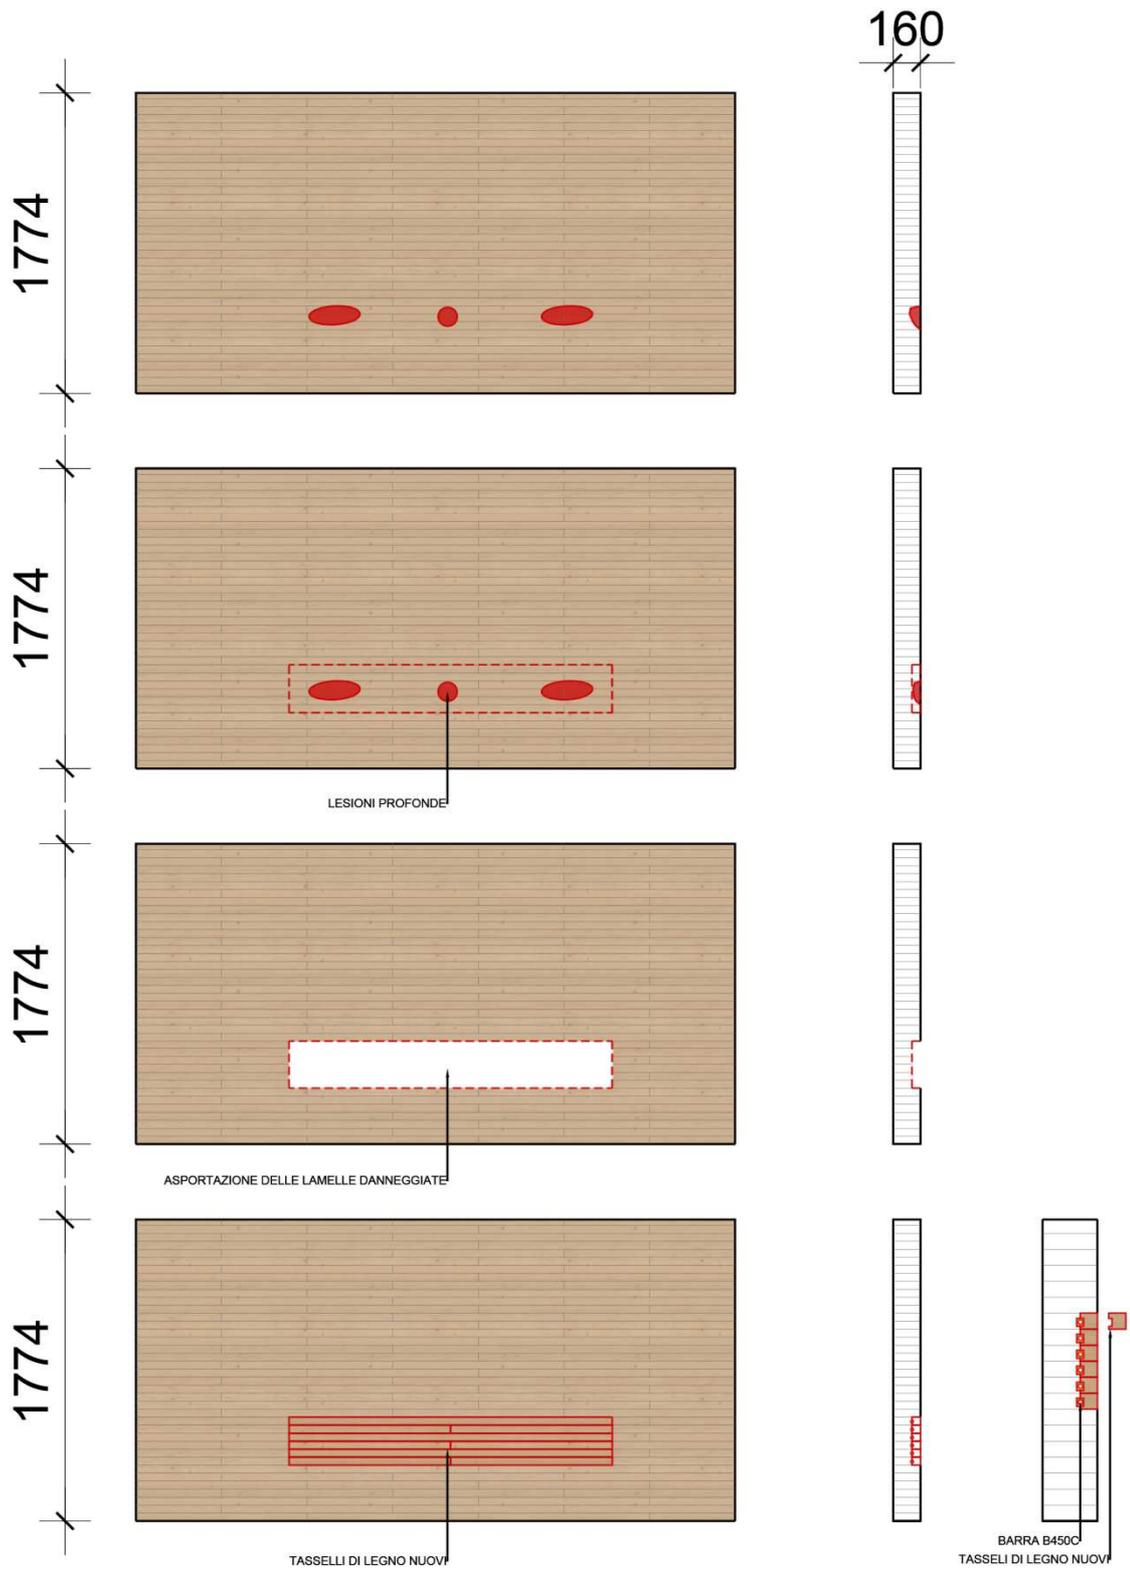
SCHEMA INTERVENTO SOSTITUZIONE LAMELLO LEGNO AMMALORATE

Durante il sopralluogo del 24/03/2022 sono state rilevate alcune travi con la presenza di alcune parti di legno incoerenti caratterizzate dalla presenza di fessure non trascurabili come ad esempio quella riportata nell'immagine seguente.

Laddove presenti queste tipologie di fessure bisognerà prevedere un intervento di sostituzione delle singole parti di legno per un'estensione necessaria e in accordo con il Direttore dei Lavori.

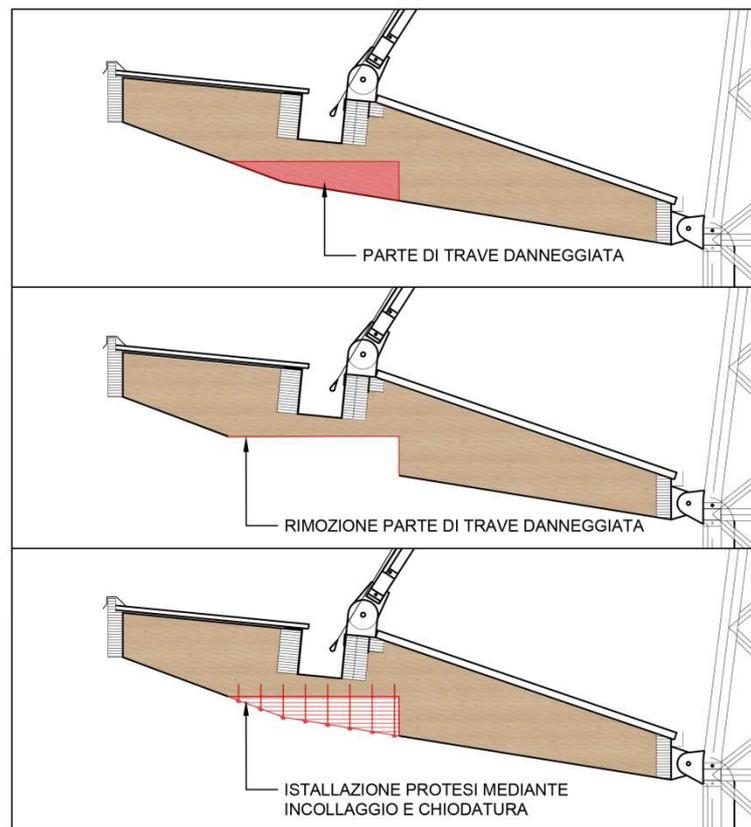
SCHEMA INTERVENTO PROTESI TRAVE DANNEGGIATA

TRAVE DANNEGGIATA PADIGLIONE C

Pertanto si prevede la riparazione attraverso l'installazione di una protesi incollata ed chiodata alla parte esistente

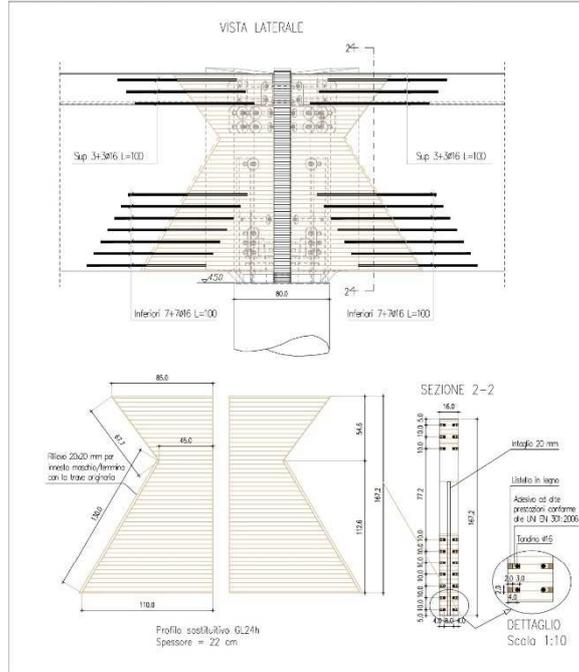
RIPARAZIONE TRAVI TP1-TP4 CON PROTESI E BARRE INCOLLATE

Durante il sopralluogo del 24/03/2022 sono state rilevate alcune travi con la presenza di alcune parti di legno ammalorate, caratterizzate dalla presenza di zone marcite a seguito di infiltrazioni dalla copertura, non trascurabili come ad esempio quella riportata nell'immagine seguente.

Laddove presenti queste tipologie di ammaloramento, bisognerà prevedere un intervento di sostituzione delle singole parti di legno per un'estensione necessaria e in accordo con il Direttore dei Lavori.

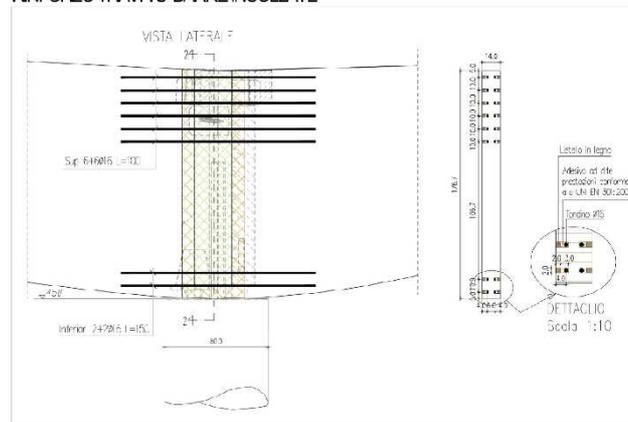
SCHEMA INTERVENTO SOSTITUZIONE NODI MARCITI

RINFORZO TRAVI TS BARRE INCOLLATE

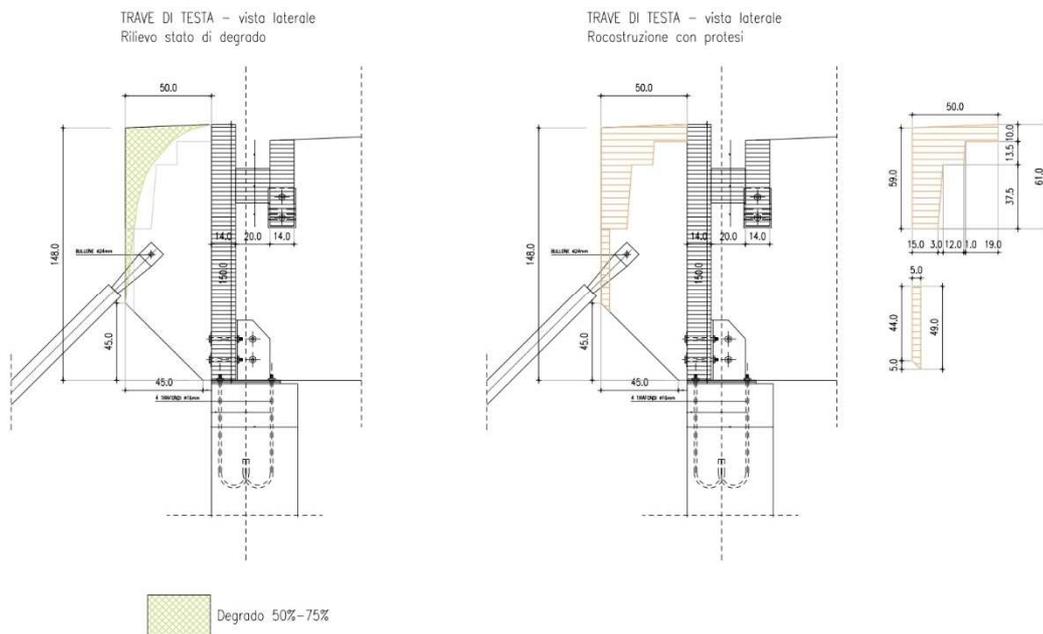
SCHEMA INTERVENTO SOSTITUZIONE NODI MARCITI

Durante il sopralluogo del 24/03/2022 sono state rilevate alcune travi con la presenza di alcune parti di legno ammalorate, caratterizzate dalla presenza di zone marcite a seguito di infiltrazioni dalla copertura, non trascurabili come ad esempio quella riportata nell'immagine seguente.

RIPARAZIONE TRAVI EDIFICIO L1 (NUMERO TRAVI DA RIPARARE = 25)

Laddove presenti queste tipologie di ammaloramento, bisognerà prevedere un intervento di sostituzione delle singole parti di legno per un'estensione necessaria e in accordo con il Direttore dei Lavori.
